Inspectierapport

Projectnaam: Conditiemeting kantoorgebouw Badhuisweg 1 te Zaandam
Projectnummer: 20230184
Versie en datum: 1, 20 april 2023

Rochdale
Conditiemeting kantoorgebouw Badhuisweg 1 te Zaandam

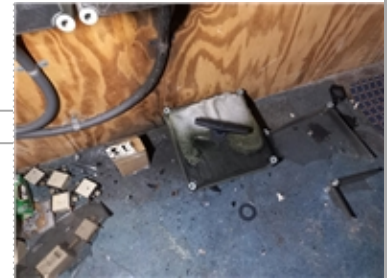
E5EB01 Kortsluitingsgevaar

Ernst	Intensiteit	Omvang	Conditie	Risico/prioriteit
Ernstig	3	5	6	Veiligheid & Gezondheid - ernstig effect Functionaliteit & Kosten - ernstig effect Esthetica & Techniek - ernstig effect Score: 1

- gevaarlijke situatie door (recent) gewoede brand tpv de hoofdininstallatie
- vocht/condens in stoppenkast van de hoofdininstallatie
- overige verdeelkasten ook verouderd
- verouderde stoppen (algemeen)
- mogelijk asbesthoudende zekeringen aanwezig (algemeen)

Vervangen

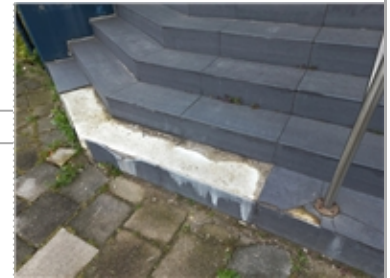
B4EM01 Breuk/loze functie

Ernst	Intensiteit	Omvang	Conditie	Risico/prioriteit
Ernstig	3	4	5	Veiligheid & Gezondheid - ernstig effect Functionaliteit & Kosten - ernstig effect Esthetica & Techniek - ernstig effect Score: 1

Constructie herstellen

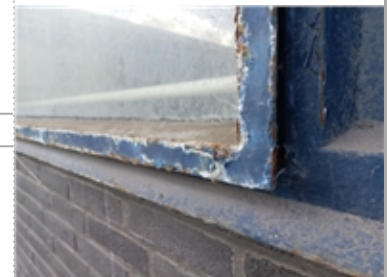
B7EM02 Corrosie stalen kozijnwerk

Ernst	Intensiteit	Omvang	Conditie	Risico/prioriteit
Ernstig	3	4	5	Veiligheid & Gezondheid - gering effect Functionaliteit & Kosten - ernstig effect Esthetica & Techniek - ernstig effect Score: 2

Renoveren

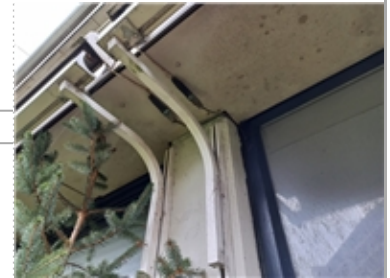
B7SM01 Veroudering

Ernst	Intensiteit	Omvang	Conditie	Risico/prioriteit
Serius	3	5	5	Veiligheid & Gezondheid - ernstig effect Functionaliteit & Kosten - ernstig effect Esthetica & Techniek - gering effect Score: 1

- 1 á 2 schermen loshangend en vormen gevaarlijke situatie (naar beneden vallen of waaien)
- plaatselijk lichte corrosie in bevestigingsmateriaal
- incidenteel loshangende/afgescheurde schermen
- doeken gescheurd
- bevestigingen en rails krom en aangetast
- uitvalscheren niet getest op werking

Vervangen

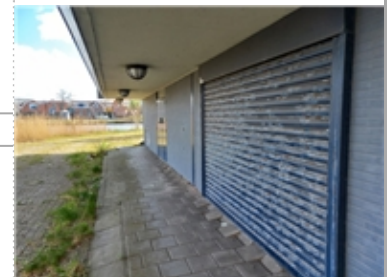
B7EM02 Corrosie

Ernst	Intensiteit	Omvang	Conditie	Risico/prioriteit
Ernstig	3	4	5	Veiligheid & Gezondheid - ernstig effect Functionaliteit & Kosten - ernstig effect Esthetica & Techniek - ernstig effect Score: 1

- algemene veroudering
- ernstige corrosie
- afwerklaag ernstig beschadigd

Vervangen

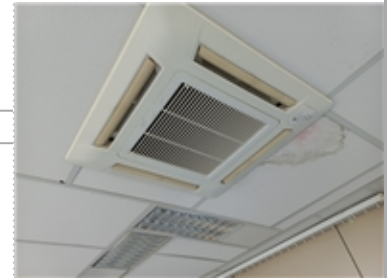
B10EB02 Verschoven platen/veroudering

Ernst	Intensiteit	Omvang	Conditie	Risico/prioriteit
Ernstig	3	4	5	Veiligheid & Gezondheid - gering effect Functionaliteit & Kosten - ernstig effect Esthetica & Techniek - gering effect Score: 2

- systeemplafond erg verouderd
- plaatselijke vochtplekken bij airconditioning units
- plaatselijk kapotte/verschoven platen
- ontbrekende platen

Handhaven of herschikken

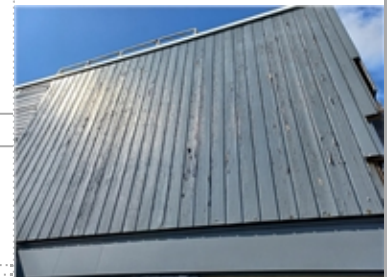
B1EM01 Breuk

Ernst	Intensiteit	Omvang	Conditie	Risico/prioriteit
Ernstig	3	4	5	Functionaliteit & Kosten - ernstig effect Esthetica & Techniek - ernstig effect Score: 2

- veel ernstige schades op verflagen van houten, metalen en steenachtige ondergronden
- voornamelijk ook verwerking in de verflagen
- algemeen achterstallig

Hvh

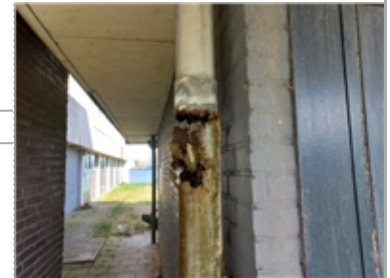
K5EC01 Beschadiging (barsten/gaten)

Ernst	Intensiteit	Omvang	Conditie	Risico/prioriteit
Ernstig	3	4	5	Veiligheid & Gezondheid - gering effect Functionaliteit & Kosten - ernstig effect Esthetica & Techniek - gering effect Score: 2

- HWA corrodeert en verliest functie door gaten
- pvc HWA noordzijde vuil en loshangend
- mogelijk te weinig HWA's voor dakvlak
- algemene veroudering
- verstopping in de afvoer

Vervangen

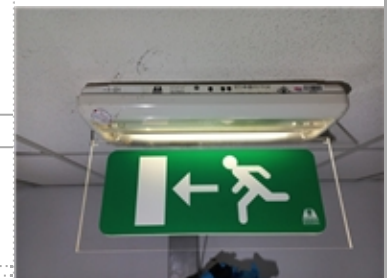
E8EM01 Veroudering

Ernst	Intensiteit	Omvang	Conditie	Risico/prioriteit
Ernstig	3	4	5	Veiligheid & Gezondheid - ernstig effect Functionaliteit & Kosten - ernstig effect Score: 1

- een aantal werkend ivm met woning op de benae grond (goed)
- verder algemene veroudering
- laatste keuring was 2015
- lampen defect
- plaatselijk verouderde pictogrammen/icoontjes (niet meer volgens de normen)

Vervangen

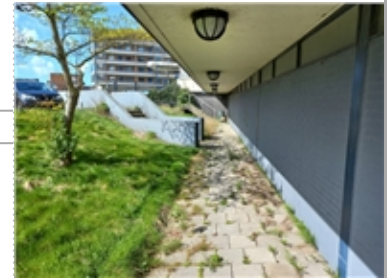
E7SC02 Veroudering

Ernst	Intensiteit	Omvang	Conditie	Risico/prioriteit
Ernstig	2	5	5	Veiligheid & Gezondheid - ernstig effect Functionaliteit & Kosten - ernstig effect Esthetica & Techniek - ernstig effect Score: 1

Vervangen

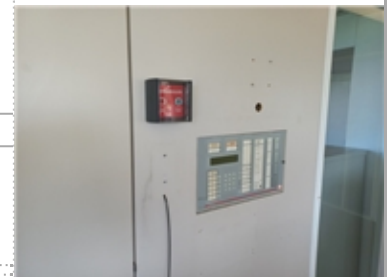
E15EB03 Geen service meer mogelijk

Ernst	Intensiteit	Omvang	Conditie	Risico/prioriteit
Ernstig	2	5	5	Veiligheid & Gezondheid - gering effect Functionaliteit & Kosten - ernstig effect Score: 2

Vervangen

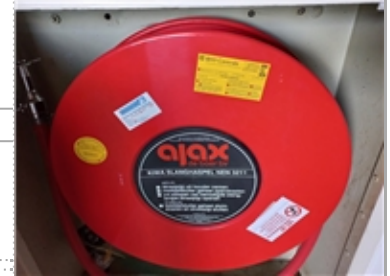
Algemene ruimte
E15SB01 Niet gekeurd

Ernst	Intensiteit	Omvang	Conditie	Risico/prioriteit
Serius	3	5	5	Veiligheid & Gezondheid - gering effect Functionaliteit & Kosten - ernstig effect Score: 2

Vervangen

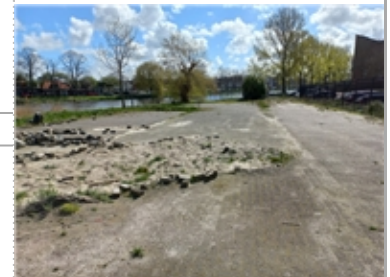
Terrein/parkeerplaats
B12SC06 Verzakking, hoogteverschillen

Ernst	Intensiteit	Omvang	Conditie	Risico/prioriteit
Serius	3	5	5	Veiligheid & Gezondheid - ernstig effect Functionaliteit & Kosten - ernstig effect Esthetica & Techniek - ernstig effect Score: 1

Vervangen

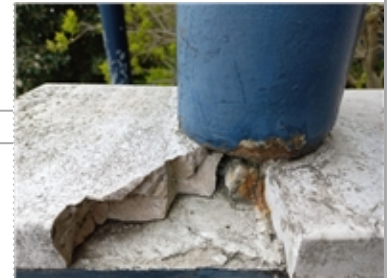
B5EM03 Corrosie

Ernst	Intensiteit	Omvang	Conditie	Risico/prioriteit
Ernstig	3	3	4	Veiligheid & Gezondheid - gering effect Functionaliteit & Kosten - ernstig effect Esthetica & Techniek - gering effect Score: 2

- staalconstructie luifel corrodeerd en verlaag bladderd los
- algemene vuiligheid
- sporen van vocht in de constructie
- bitumen dakbedekking verouderd

Constructie renoveren

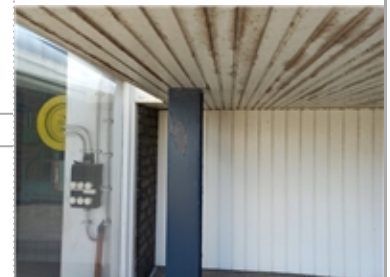
B5EW02 Houtrot

Ernst	Intensiteit	Omvang	Conditie	Risico/prioriteit
Ernstig	3	3	4	Veiligheid & Gezondheid - gering effect Functionaliteit & Kosten - ernstig effect Esthetica & Techniek - gering effect Score: 2

Vervangen

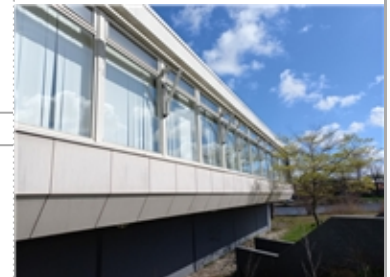
B7EM05 Houtrot

Ernst	Intensiteit	Omvang	Conditie	Risico/prioriteit
Ernstig	3	3	4	Veiligheid & Gezondheid - gering effect Functionaliteit & Kosten - ernstig effect Esthetica & Techniek - gering effect Score: 2

- hang- en sluitwerk kozijnen is erg verouderd
- glaswerk in de kozijnen niet water/luchtdicht
- kozijnen sluiten goed
- plaatselijk houtrot geconstateerd
- kozijnen in redelijk goede staat aan de hand van het bouwjaar
- veel schade

Renoveren

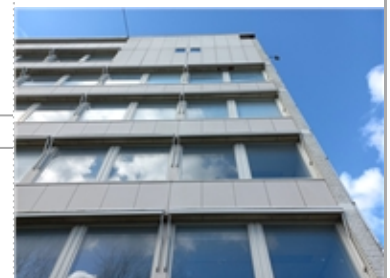
B7EM05 Houtrot

Ernst	Intensiteit	Omvang	Conditie	Risico/prioriteit
Ernstig	2	4	4	Veiligheid & Gezondheid - gering effect Functionaliteit & Kosten - ernstig effect Esthetica & Techniek - ernstig effect Score: 2

Renoveren

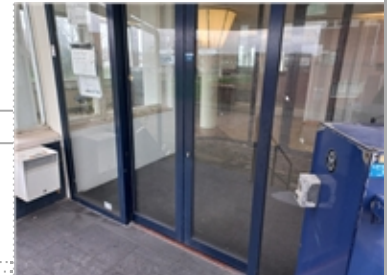
B7EW01 Afdichting, manco

Ernst	Intensiteit	Omvang	Conditie	Risico/prioriteit
Ernstig	3	3	4	Functionaliteit & Kosten - ernstig effect Esthetica & Techniek - ernstig effect Score: 2

Vervangen

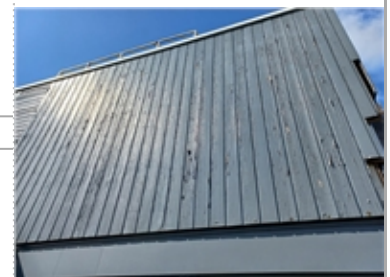
B8SM02 Afschilferen loszittend

Ernst	Intensiteit	Omvang	Conditie	Risico/prioriteit
Serius	3	4	4	Veiligheid & Gezondheid - gering effect Functionaliteit & Kosten - ernstig effect Esthetica & Techniek - gering effect Score: 2

- schilderwerk houten delen aan oostzijde pand schilfert af
- dekkende laag van het houtwerk verliest zijn functie
- missende/loshangende delen
- beginstadium houtrot
- complete achterconstructie dient gecontroleerd te worden vanwege mogelijke vochtschade

Vervangen

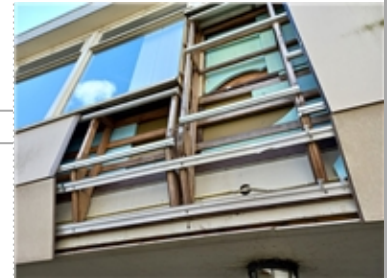
B8EC01 Loszittend, onsamenhangend

Ernst	Intensiteit	Omvang	Conditie	Risico/prioriteit
Ernstig	3	3	4	Veiligheid & Gezondheid - ernstig effect Functionaliteit & Kosten - ernstig effect Esthetica & Techniek - ernstig effect Score: 1

- meerdere ontbrekende platen i.v.m. verrichte werkzaamheden aan gevel
- loszittende/missende materiaalbevestigingen (levert gevaarlijke situaties)
- algemeen veel vuiligheid
- toplaag licht aangetast
- complete achterconstructie dient gecontroleerd te worden vanwege mogelijke vochtschade
- algemene veroudering

Vervangen

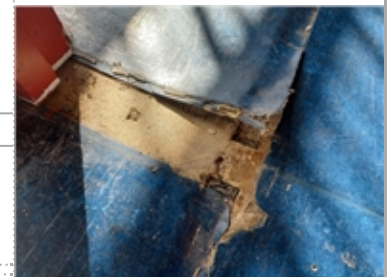
B9SM04 Craquelé, veroudering

Ernst	Intensiteit	Omvang	Conditie	Risico/prioriteit
Serius	3	4	4	Functionaliteit & Kosten - ernstig effect Esthetica & Techniek - gering effect Score: 2

- linoleum vloer verouderd en vertoont scheuren
- vloerafwerking is verhard door ouderdom
- veel slijtage

Vervangen

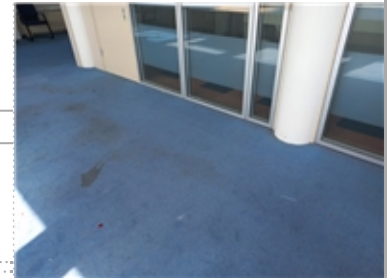
Algemene ruimte
B9SM07 Slijtage

Ernst	Intensiteit	Omvang	Conditie	Risico/prioriteit
Serieus	3	4	4	Functionaliteit & Kosten - ernstig effect Esthetica & Techniek - gering effect Score: 2

Vervangen

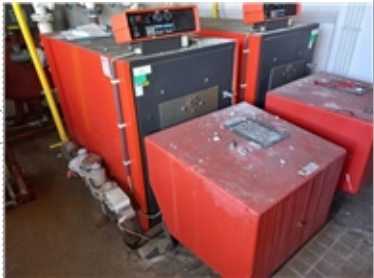
K2EC01 Algemene veroudering

Ernst	Intensiteit	Omvang	Conditie	Risico/prioriteit
Ernstig	3	3	4	Veiligheid & Gezondheid - gering effect Functionaliteit & Kosten - ernstig effect Esthetica & Techniek - ernstig effect Score: 2

- algemene veroudering
- laatste keuring was in 2015
- ernstige vuiligheid
- lichte corrosie
- warmtedistributiepompen ook verouderd en gecorrodeerd
- radiatoren niet geschikt voor lage temperatuursverwarming
- radiatoren vertonen lichte vertering, afwijkende kleur
- regelmatig lekkende koppelingen bij radiatoren geconstateerd

Vervangen

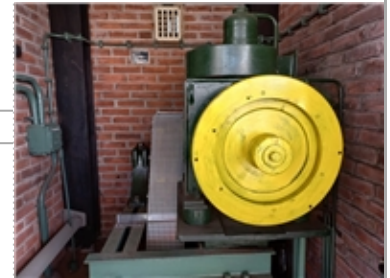
T1SC04 Veroudering

Ernst	Intensiteit	Omvang	Conditie	Risico/prioriteit
Serius	3	4	4	Veiligheid & Gezondheid - gering effect Functionaliteit & Kosten - ernstig effect Esthetica & Techniek - gering effect Score: 2

- installatie erg verouderd
- werking van de lift niet getest
- geen uiterlijke gebreken waargenomen

Renoveren compleet

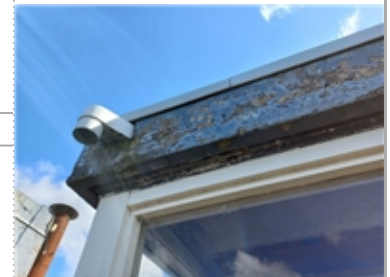
T1EM01 Algemene veroudering

Ernst	Intensiteit	Omvang	Conditie	Risico/prioriteit
Ernstig	2	4	4	Veiligheid & Gezondheid - gering effect Functionaliteit & Kosten - ernstig effect Esthetica & Techniek - gering effect Score: 2

- afbladderend schilderwerk van steenachtige ondergronden
- scheurvorming in opgaand lood
- houtrot in kozijnen
- glasafdichting onjuist van enkelglas

Renoveren compleet

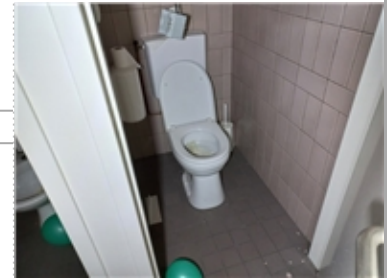
B7EW03 Lekkage

Ernst	Intensiteit	Omvang	Conditie	Risico/prioriteit
Ernstig	3	3	4	Veiligheid & Gezondheid - ernstig effect Functionaliteit & Kosten - ernstig effect Esthetica & Techniek - ernstig effect Score: 1

- plaatselijk lekkage in toiletgroep (hoogbouw)
- algemene veroudering
- esthetisch niet van deze tijd
- tegelwerk oogt conditioneel goed

Renoveren

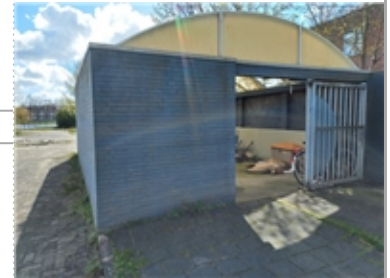
B12EC01 Scheuren constructief

Ernst	Intensiteit	Omvang	Conditie	Risico/prioriteit
Ernstig	3	3	4	Veiligheid & Gezondheid - gering effect Functionaliteit & Kosten - ernstig effect Esthetica & Techniek - gering effect Score: 2

- fietsenstalling is in zijn geheel verouderd
- plaatselijk constructieve scheuren in metselwerk
- houtrot in houten delen
- hekwerk corrodeerd
- corrosie aan hang en sluitwerk door zout water in de lucht
- missende en gescheurde dakbeplating
- betonvloer oogt in goede staat ondanks zijn leeftijd

Renoveren

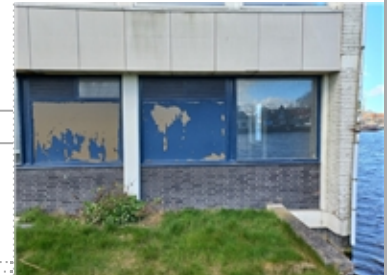
B2GA01 Aangroei mos, algen

Ernst	Intensiteit	Omvang	Conditie	Risico/prioriteit
Serius	3	3	3	Functionaliteit & Kosten - ernstig effect Esthetica & Techniek - gering effect Score: 2

Herstellen

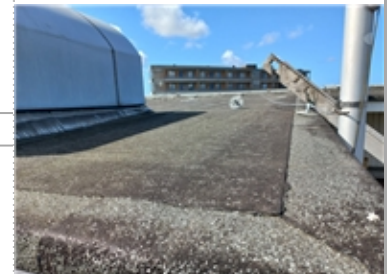
B4SB01 Aantasting afwerklaag

Ernst	Intensiteit	Omvang	Conditie	Risico/prioriteit
Serius	3	3	3	Veiligheid & Gezondheid - ernstig effect Functionaliteit & Kosten - ernstig effect Esthetica & Techniek - gering effect Score: 1

- bitumen dakbedekking erg verouderd en craquelé vorming
- carbonatatie in betonafdekker schoorsteen
- opgaand lood is erg verouderd en scheurvorming geconstateerd
- uitgeslagen voegwerk
- schilderwerk verkrijgt

Vervangen

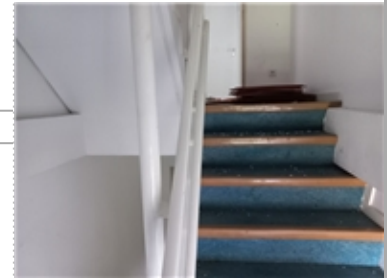
B4SB03 Onjuiste dimensionering

Ernst	Intensiteit	Omvang	Conditie	Risico/prioriteit
Serius	3	3	3	Veiligheid & Gezondheid - gering effect Functionaliteit & Kosten - ernstig effect Esthetica & Techniek - gering effect Score: 2

Constructie aanpassen

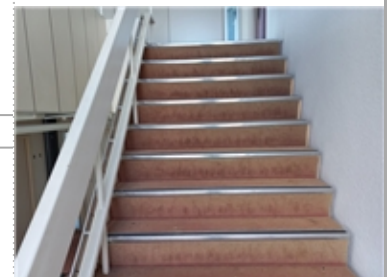
B4SB03 Onjuiste dimensionering

Ernst	Intensiteit	Omvang	Conditie	Risico/prioriteit
Serius	3	3	3	Veiligheid & Gezondheid - ernstig effect Functionaliteit & Kosten - ernstig effect Esthetica & Techniek - gering effect Score: 1

Constructie aanpassen

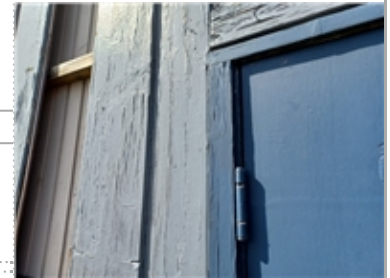
B2SB01 Aantasting afwerklaag

Ernst	Intensiteit	Omvang	Conditie	Risico/prioriteit
Serieus	2	4	3	Functionaliteit & Kosten - ernstig effect Esthetica & Techniek - gering effect Score: 2

- geen houtrot in buitendeuren wel scheuren
- binnendeuren verkeren algemeen in goede staat
- hang- en sluitwerk buitendeuren verkeren in slechte staat door corrosie

Plaatselijk vervangen

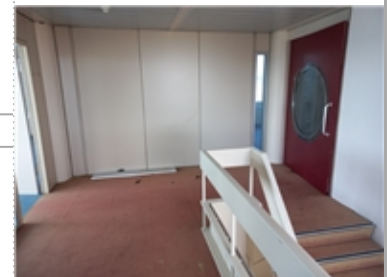
B7SM02 Beschadiging kozijnen

Ernst	Intensiteit	Omvang	Conditie	Risico/prioriteit
Serieus	3	3	3	Veiligheid & Gezondheid - gering effect Functionaliteit & Kosten - gering effect Esthetica & Techniek - gering effect Score: 3

- binnendeuren zijn verouderd maar verkeren in goede staat
- plaatselijk deuren en kozijnen vernield/kapot
- plaatselijk klemmende deuren
- hang- en sluitwerk vertoont geen gebreken

Herstellen

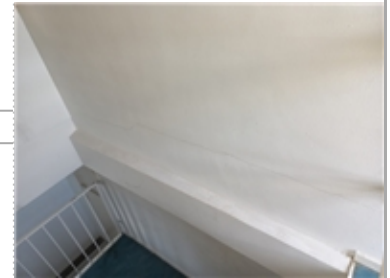
Algemene ruimtes
B2SM03 Beschadiging

Ernst	Intensiteit	Omvang	Conditie	Risico/prioriteit
Serius	3	3	3	Veiligheid & Gezondheid - gering effect Functionaliteit & Kosten - ernstig effect Esthetica & Techniek - gering effect Score: 2

- meerdere soorten wandafwerkingen (stucwerk, systeemwanden, tegelwerk)
- algemene veroudering in wandafwerking
- scheurvorming in stucwerk
- beschadigingen waargenomen ten behoeve van eerder werkzaamheden

Herstellen

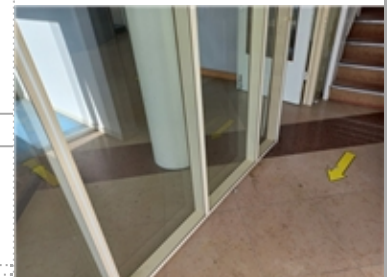
Algemene ruimte
B9GA02 veroudering

Ernst	Intensiteit	Omvang	Conditie	Risico/prioriteit
Serius	3	3	3	Functionaliteit & Kosten - ernstig effect Esthetica & Techniek - gering effect Score: 2

- tegelwerk verouderd in meerdere ruimtes (entree, technische ruimte, toiletten)
- plaatselijke breuk en scheurvorming
- tegelwerk entree verkeert in goede staat

Handhaven

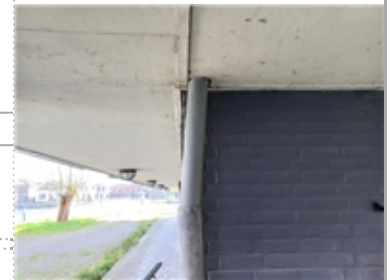
laagbouw en dak
B10SM02 Beschadiging

Ernst	Intensiteit	Omvang	Conditie	Risico/prioriteit
Serius	3	3	3	Functionaliteit & Kosten - ernstig effect Score: 2

- algemene vuiligheid
- plafondafwerking dak plaatselijk los/beschadigd
- complete achterconstructie dient gecontroleerd te worden vanwege mogelijke vochtschade

Renoveren

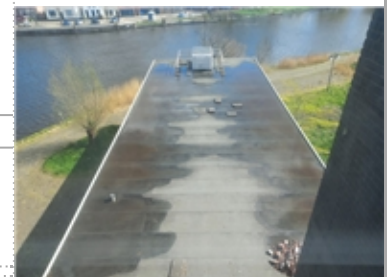
Dak
B6SW01 Afschot foutief of onvoldoende (plassen op dakbedekking)

Ernst	Intensiteit	Omvang	Conditie	Risico/prioriteit
Serius	2	4	3	Functionaliteit & Kosten - ernstig effect Esthetica & Techniek - gering effect Score: 2

- bitumineuze dakbedekking oostzijde pand verouderd maar verkeerd in goede staat aan de hand van leeftijd
- bitumineuze dakbedekking hoofdgebouw einde levensduur, toplaag hevig verweerd en erge craquelé vorming
- foutief afschot waardoor plassen ontstaan
- geen noodoverstort aanwezig
- lage dakopstand

Renoveren

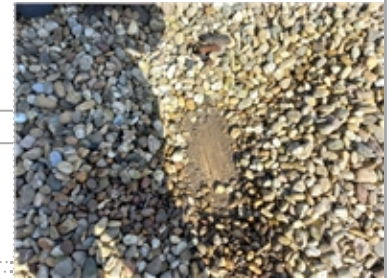
B6SB08 Gebreken aan aansluitingen opgaand werk, loodslabben, folies e.d.

Ernst	Intensiteit	Omvang	Conditie	Risico/prioriteit
Serius	3	3	3	Functionaliteit & Kosten - ernstig effect Esthetica & Techniek - gering effect Score: 2

- scheurvorming in bitumen bij opgaand werk trapopgang
- alg- en mosgroei op ballast
- weinig aantasting bitumen onder ballast (plaatselijk waargenomen)

Renoveren

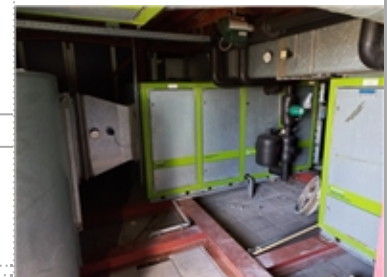
K14GA01 Beschadiging

Ernst	Intensiteit	Omvang	Conditie	Risico/prioriteit
Gering	3	4	3	Veiligheid & Gezondheid - gering effect Functionaliteit & Kosten - ernstig effect Score: 2

- installatie verouderd (1997)
- laatste keuring in 2015
- lichte beschadigingen en vuiligheid
- plaatstelijke corrosie aan bevestigingsmateriaal

Renoveren

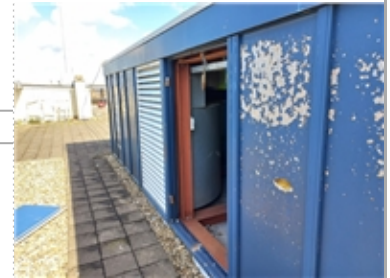
Ernst	Intensiteit	Omvang	Conditie	Risico/prioriteit
Ernstig	2	3	3	Veiligheid & Gezondheid - gering effect Functionaliteit & Kosten - ernstig effect Esthetica & Techniek - gering effect Score: 2

- houtrot in wandafwerking opbouw
- afschilferend schilderwerk
- bitumen dakbedekking einde levensduur (toplaag vervaagd en craquelé)
- draagconstructie in goede staat
- geen lekkages waargenomen
- opgaand lood vertoont scheuren en is verouderd

Renoveren

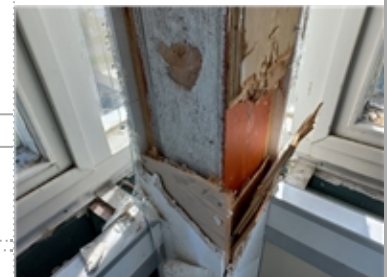
Ernst	Intensiteit	Omvang	Conditie	Risico/prioriteit
Gering	1	5	2	Functionaliteit & Kosten - ernstig effect Score: 2

- staalconstructie vertoont visueel geen functionele gebreken (plaatselijk kunnen inspecteren)
- staalconstructie is brandwerend behandeld, plaatselijk onvoldoende
- constructie op het dak licht gecorrodeerd

Handhaven

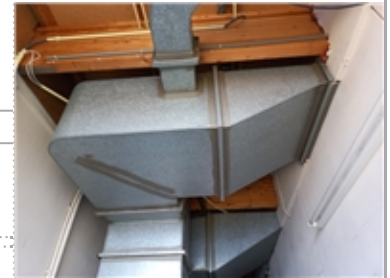
Ernst	Intensiteit	Omvang	Conditie	Risico/prioriteit
Gering	1	5	2	Functionaliteit & Kosten - ernstig effect Score: 2

- 1e verdieping bijgebouw oostzijde heeft een houten draagconstructie
- geen functionele gebreken waargenomen (plaatselijk kunnen waarnemen)

Vervangen

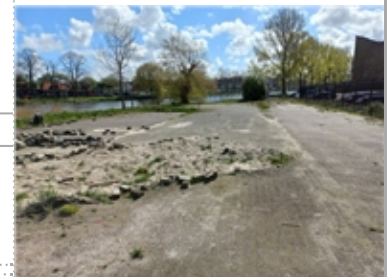
Ernst	Intensiteit	Omvang	Conditie	Risico/prioriteit
Serius	1	4	2	Functionaliteit & Kosten - ernstig effect Esthetica & Techniek - gering effect Score: 2

- hekwerk verzakt plaatselijk
- geen corrosie of scheefstand waargenomen
- afwerklaag licht aangetast

Handhaven
