Voor de bewoners van:

- Moermond 1-14
- Ter Hooge 1-9
oneven,
Zeelandstraat 2-
24 even
- Ter Hooge 10-18
even,
Kastelenstraat
139-163 oneven
- Duinbeek 1-14

We hebben de afgelopen maanden verschillende woningen in de complexen Moermond-Duinbeek onderzocht. Daar hebben we u eerder schriftelijk over geïnformeerd. In deze laatste nieuwsbrief van het jaar leest u over de uitkomsten van alle onderzoeken. Verder geven we tips om op de energierekening te besparen, wijzen we alle bewoners nog op het gebruik van bergingen en zolders en het onderhoud van de openbare ruimte.

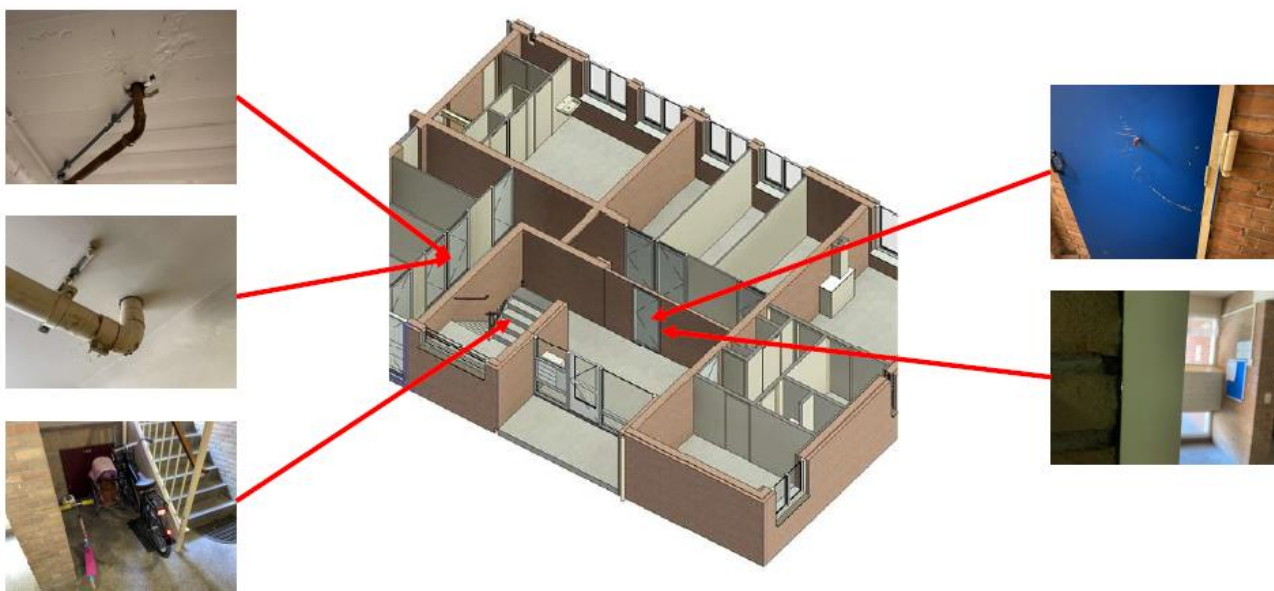
Punten voor verbetering in trappenhuisen:

- Grote buizen vanuit het trappenhuis naar de woning moeten ook brandwerend zijn.
- Brandwerende toegangsdeuren mogen niet open blijven staan als je vlucht.
- Bewoners struikelen makkelijk over opgeslagen spullen (vaak nog van brandbaar materiaal).
- Laadpunten van scootmobielen mogen niet meer in een trappenhuis door brandgevaar.
- Scootmobielen en fietsen in een trappenhuis belemmeren de doorgang en zijn een gevaarlijk obstakel bij calamiteiten.
