Inspectierapport

Projectnaam: Conditiemeting kantoorgebouw Badhuisweg 1 te Zaandam
Projectnummer: 20230184
Versie en datum: 1, 20 april 2023

Rochdale
Conditiemeting kantoorgebouw Badhuisweg 1 te Zaandam

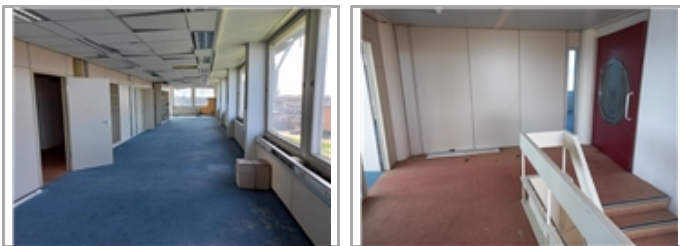
- meerdere soorten wandafwerkingen (stucwerk, systeemwanden, tegelwerk)
- algemene veroudering in wandafwerking
- scheurvorming in stucwerk
- beschadigingen waargenomen ten behoeve van eerder werkzaamheden

Herstellen

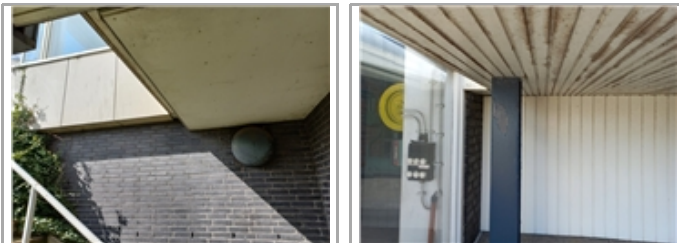
- algemene vuiligheid
- plafondafwerking dak plaatselijk los/beschadigd
- complete achterconstructie dient gecontroleerd te worden vanwege mogelijke vochtschade

Renoveren

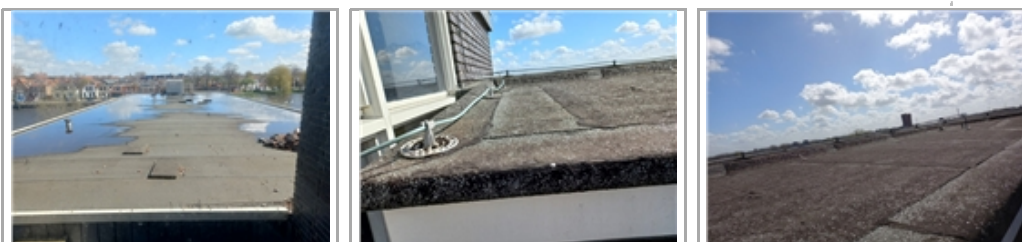
4711 Dakbedekking bitumen

Dak
B6SW01 Afschot foutief of onvoldoende (plassen op dakbedekking)

- bitumineuze dakbedekking oostzijde pand verouderd maar verkeerd in goede staat aan de hand van leeftijd
- bitumineuze dakbedekking hoofdgebouw einde levensduur, toplaag hevig verweerd en erge craquelé vorming
- foutief afschot waardoor plassen ontstaan
- geen noodoverstort aanwezig
- lage dakopstand

Renoveren

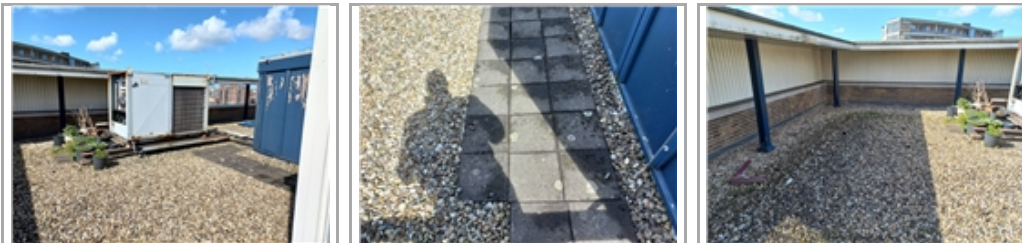
- scheurvorming in bitumen bij opgaand werk trapopgang
- alg- en mosgroei op ballast
- weinig aantasting bitumen onder ballast (plaatselijk waargenomen)

Renoveren

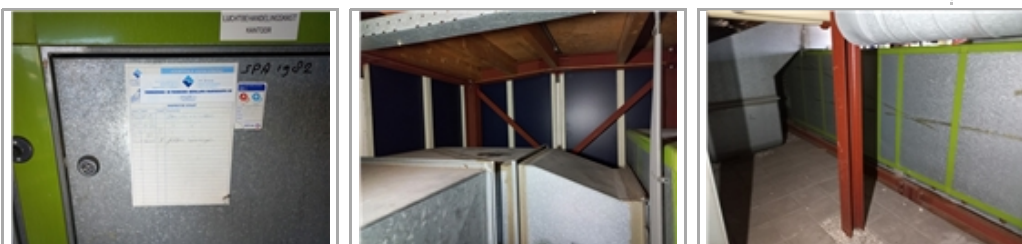
5721 Luchtbehandeling installatie

- installatie verouderd (1997)
- laatste keuring in 2015
- lichte beschadigingen en vuiligheid
- plaatstelijke corrosie aan bevestigingsmateriaal

Renoveren
